Analyse de corrosion en mer

Inspection et résolution des problèmes de corrosion dans une porte d'écluse

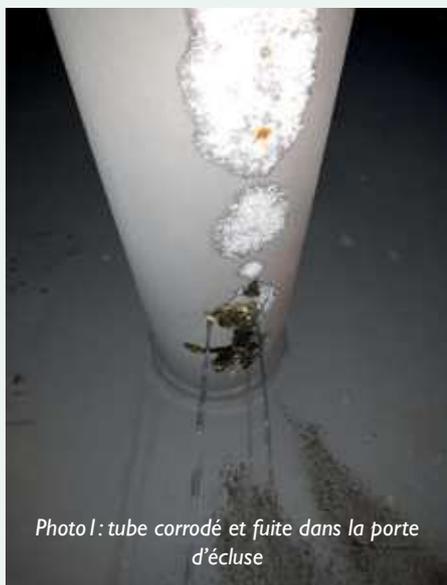
Les portes d'écluse maritime souffraient d'une corrosion précoce et excessive. La structure soudée et revêtue, composée de tubes sous pression, présentait une corrosion visible. Certains tubes présentaient clairement des fissures et des fuites, notamment au niveau des soudures. (Photo 1)

Photo 1: tube corrodé et fuite dans la porte d'écluse

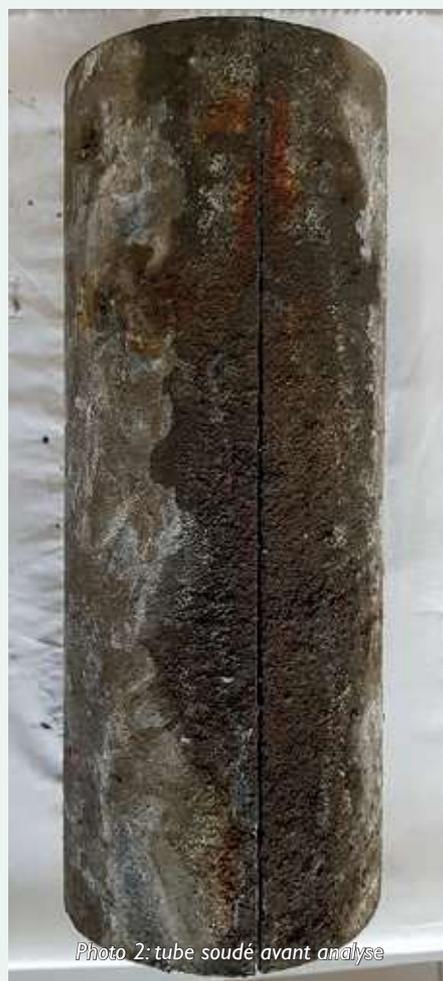
Photo 2: tube soudé avant analyse

La conduite qui fuyait présentait clairement de multiples défauts de soudure. La mauvaise qualité de la soudure a été la principale cause des fuites observées. Des résidus de corrosion riches en chlorures ont été retrouvés à l'intérieur des canalisations. De plus, des micro-organismes spécifiques de la biocorrosion ont été identifiés en quantités faibles à modérées dans les produits de corrosion de la canalisation et pourraient avoir accéléré le processus de corrosion.

Il a été conseillé au client d'améliorer la qualité de la soudure. Il n'a pas été nécessaire de changer le type d'acier ni son revêtement protecteur à base de zinc.

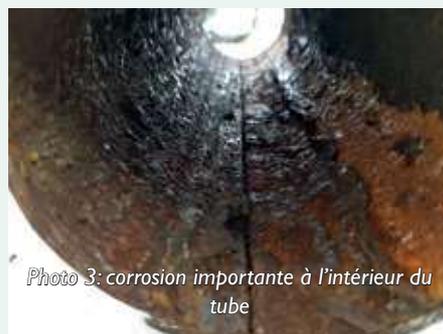
Photo 3: corrosion importante à l'intérieur du tube
