Uit de praktijk: schadeonderzoek naar lekkages in de wijnbouw

i Materials Consult
Frans Vos

Product: Warmtewisselaar van de binnenruimtemodule van een airco-installatie

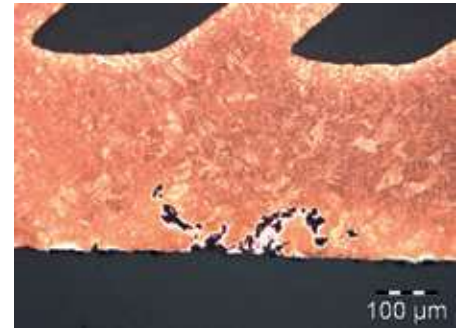
zogenaamde 'mierennestcorrosie', veelal veroorzaakt door contact met organische zuren.

▲
Lekkages in de wijnbouw-na etsen

Gezien er meerdere lekkages werden aangetroffen op verschillende posities in de warmtewisselaar en de configuratie van de bundel geen lokale herstellingen toelaat, is een volledige vervanging van het warmtewisselaarpakket nodig.

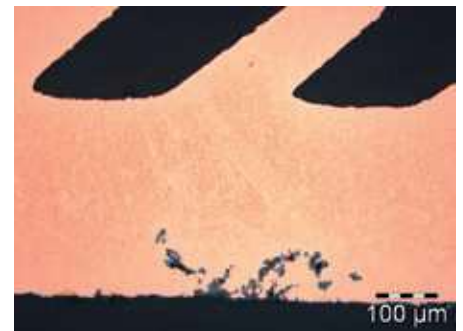
▲
Lekkages in de wijnbouw-na polijsten

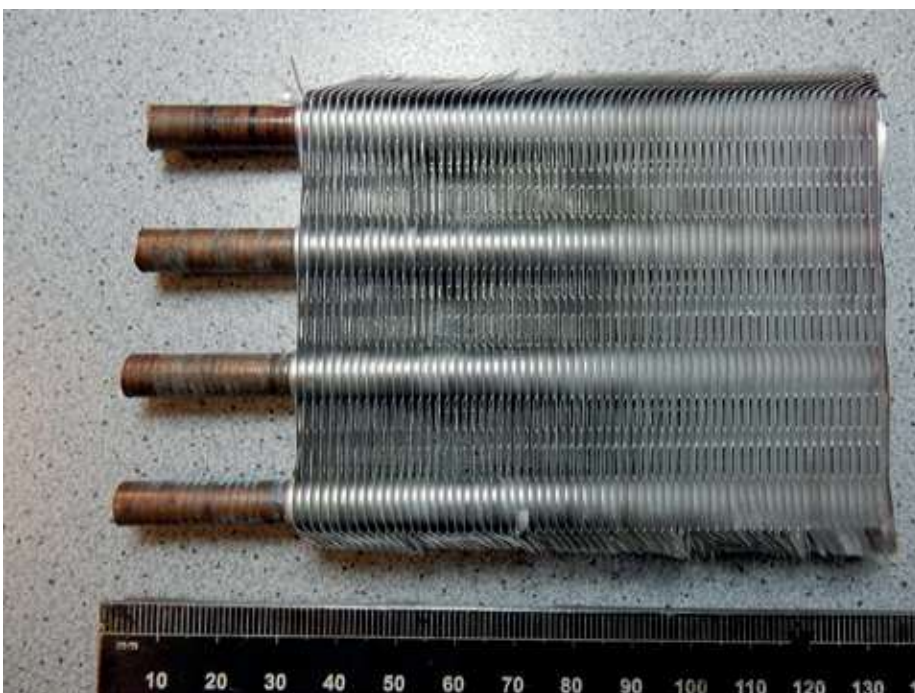
De aantasting werd eveneens bevorderd door het spleetcorrosie-effect in de nauwe openingen tussen de aluminium koellamellen en de koperen pijpenbundel.

▲
Deel van de pijpenbundel na verwijdering van enkele koellamellen
