Offshore corrosie analyse

Inspectie en oplossen van corrosieproblemen van een sluisdeur

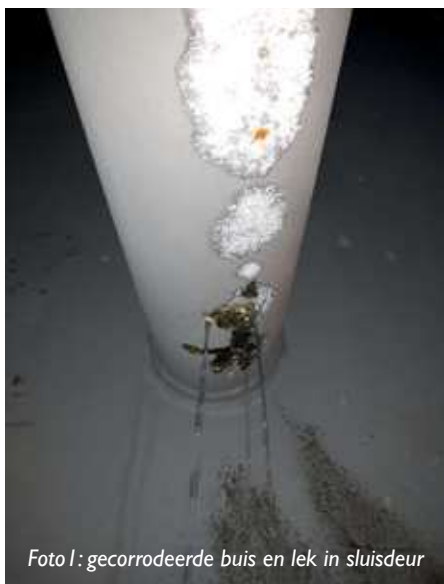
De sluisdeuren hadden last van vroegtijdige en overmatige corrosie. De gelaste en gecoate structuur, gemaakt van drukbuizen, vertoonde zichtbare corrosie. Sommige buizen waren duidelijk gescheurd en lekten, vooral bij de lasnaden. Daar de klant bepaalde onderdelen moest vervangen, wilde hij eerst de oorzaak van de defecten

Foto 1: gecorrodeerde buis en lek in sluisdeur

De klant kreeg het advies om de kwaliteit van de las te verbeteren. Het was niet nodig om de staalsoort of de op zink gebaseerde beschermende coating te veranderen. Door de las- en coatingvaardigheden van OCAS te combineren met de ervaring van Endures op het gebied van maritieme corrosie, was het mogelijk om het probleem te identificeren en in de toekomst te voorkomen.

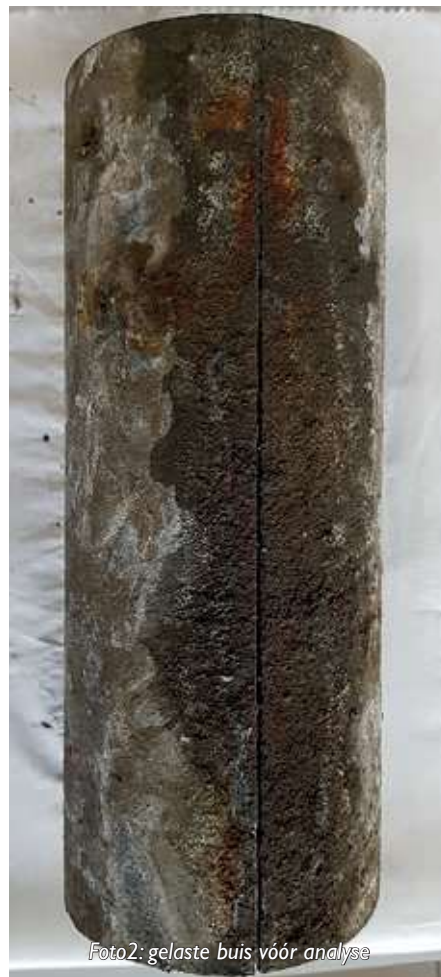
Foto 2: gelaste buis vóór analyse

De lekkende buis vertoonde duidelijk meerdere lasdefecten. De slechte kwaliteit van de las was de belangrijkste oorzaak van de waargenomen lekkages. In de leidingen werden chloorrijke corrosieresten aangetroffen. Daarnaast werden micro-organismen die specifiek zijn voor bio-corrosie in kleine tot matige hoeveelheden in de corrosieproducten van de buis aangetroffen die het corrosieproces versneld zouden hebben.

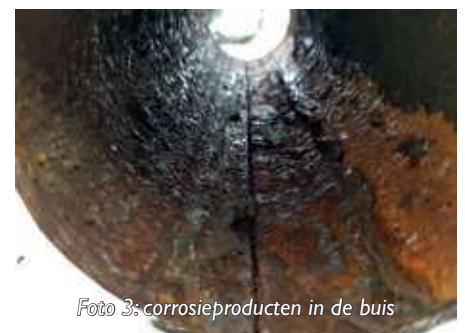
Foto 3: corrosieproducten in de buis
