Verborgen corrosie op kruissnelheid

Microbiële geïnduceerde corrosie in aquatisch milieu

i Acotec NV
Mathieu Eloy

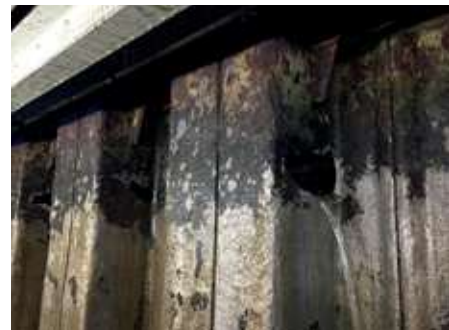
Foto 1: voorbeeld van een aangetaste structuur

Bij het onderhouden van bijvoorbeeld damwanden langsheen kanalen en rivieren in estuair gebied alsook damwanden in open zeehavens stelt Acotec NV vast dat er wereldwijd een grote onderschatting is van de corrosie van het staal door de eigenaars. Ver voor het einde van de theoretische levensduur van deze structuren worden scaling, roestpuisten en zelfs volledige perforaties waargenomen. Perforaties in water- of grondkerende constructies zoals damwanden, leiden tot uitspoelingen en uiteindelijk verzakkingen en instorting van dijken en achterliggende wegen en vastgoed. Wanneer MIC gevonden wordt op dergelijke structuren in een wateromgeving gaat de staalafname drastisch sneller dan initieel berekend, waardoor een kadewand plots maar 2 jaar resterende levensduur heeft in plaats van 20. Een grote ongeplande investering voor de eigenaar dringt zich ogenblikkelijk op.

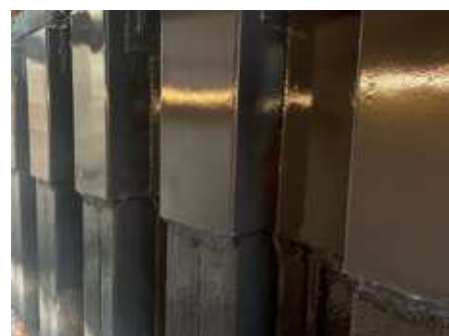
Foto 2: Aangebrachte Humidur coating op een stalen oppervlak in maritiem milieu.

Het **Humidur coatingsysteem** werd ontwikkeld om de bereikte onderwaterstructuren duurzaam te conserveren. Aangezien het systeem in één enkele laag kan aangebracht worden en kan uitharden onder water kan men deze coating efficiënt inzetten na het dichtmaken van de gaten. Eens geïnstalleerd zal de Humidur coating zich gedragen als een inerte barrière, waarbij het staal geïsoleerd en beschermd wordt van haar omgeving maar de voorkomende bacteriën en andere fauna en flora zonder invloed verder kunnen gedijen bovenop het coatingoppervlak.
